DAS ARGENTINISCHE UBOOT "SAN JUAN" TRAGIK IM SÜDATLANTIK EREIGNISSE, ANALYSEN UND SPEKULATIONEN

RAIMUND WALLNER

11. Januar 2018

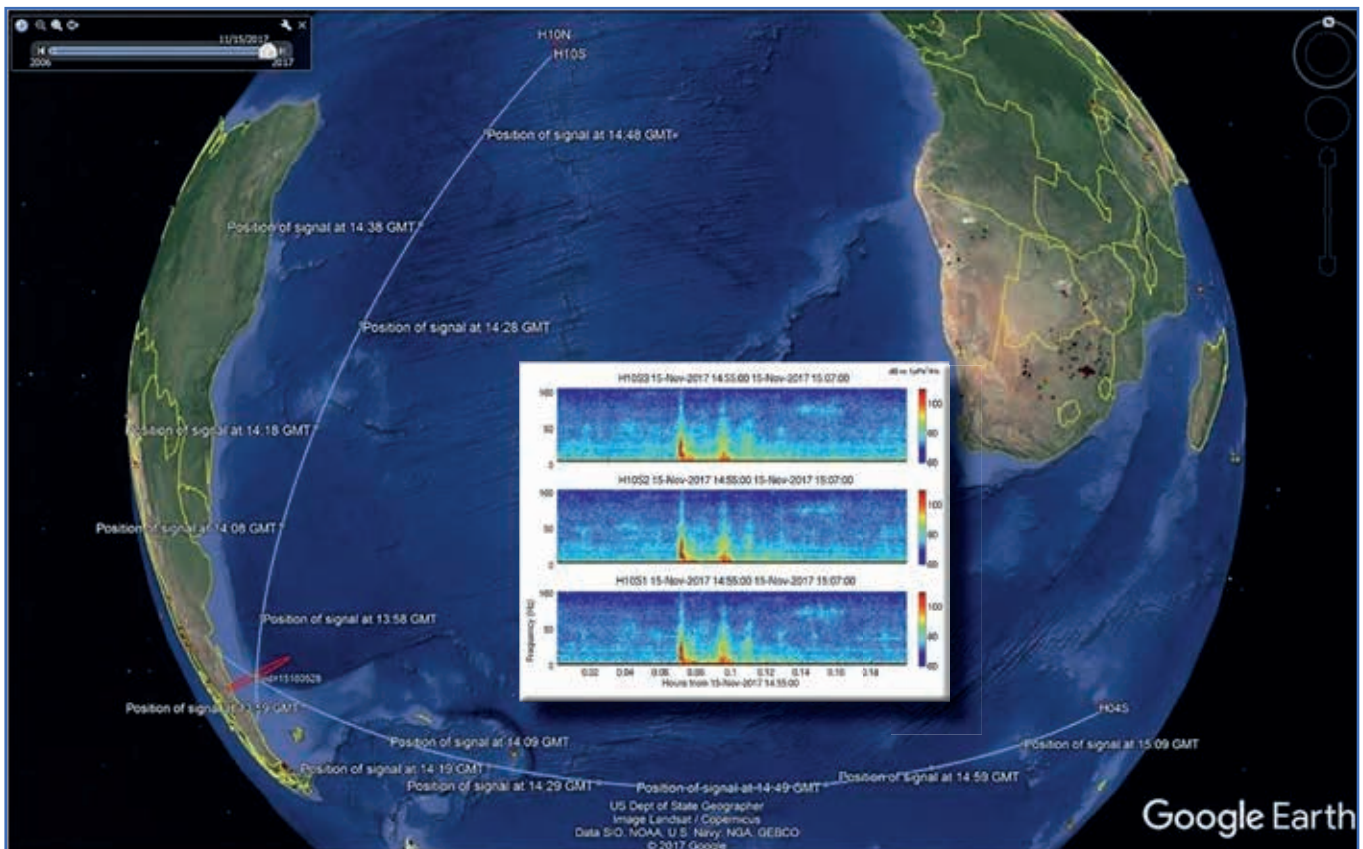
Kreuzpeilung der "Akustischen Anomalie" am 15.11.2017 durch Hydrophone auf den Inseln Ascension und Crozet. Quelle: Google Earth Image, CTBTO

nukleare Ereignisse spezialisierten Analytiker 8 Tage, um aus dem riesigen Datenvolumen der beiden infrage kommenden Hydrophone ein Signal herauszufiltern, das sich mit dem Verschwinden von SAN JUAN korrelieren ließ. Das auf das sorgfältigste analysierte Ergebnis wurde sofort der argentinischen Regierung zur Verfügung gestellt. Es handelte sich um ein kurzes, impulsives, breitbandiges Signal im tiefsten Frequenzspektrum. Das CTBTO war dennoch vorsichtig und kommentierte diese "hydroakustische Anomalie" wie folgt: *"We can only report that we found this signal that originated a few hours after the last known contact and in the vicinity of the last known reported location of the submarine, and which does not resemble to other natural sounds that are commonly recorded in the ocean"*.

entsteht, wenn das Uboot die Zerstörungstauchtiefe überschreitet. Unter Anwendung eines besonderen Algorithmus hatte er für den Wert der "bubble pulse frequency" von 4,4 Hz 389 m als Kollapstiefe errechnet, für 4,68 Hz 468 m - unter Zugrundelegung einer vom Druckkörper eingeschlossenen Luftblase von 1.798 m³. Beide errechneten Tiefen verfehlen die für den Typ TR 1700 anzunehmende Zerstörungstauchtiefe von 600 m erheblich (der wahre Wert ist geheim).
